ΘΕΜΑ: ΕΚΘΕΣΗ ΑΥΤΟΨΙΑΣ

ΕΚΘΕΣΗ ΑΥΤΟΨΙΑΣ

Την 22/08/2025, η υπογεγραμμένη Ζωή Κοκκώνη, Αρχιτέκτων Μηχανικός ΠΕ, υπάλληλος της Υπηρεσίας Δόμησης του Δήμου Βόλου, μετά από αυτοψία έμπροσθεν του κτιρίου που βρίσκεται επί της οδού Μπότσαρη με αρ.25 στον Βόλο και, αφού έλαβα υπόψη μου τις διατάξεις του Π.Δ 13/22-04-1929 και τις ισχύουσες πολεοδομικές διατάξεις, διαπίστωσα τα ακόλουθα από μακροσκοπικό έλεγχο:

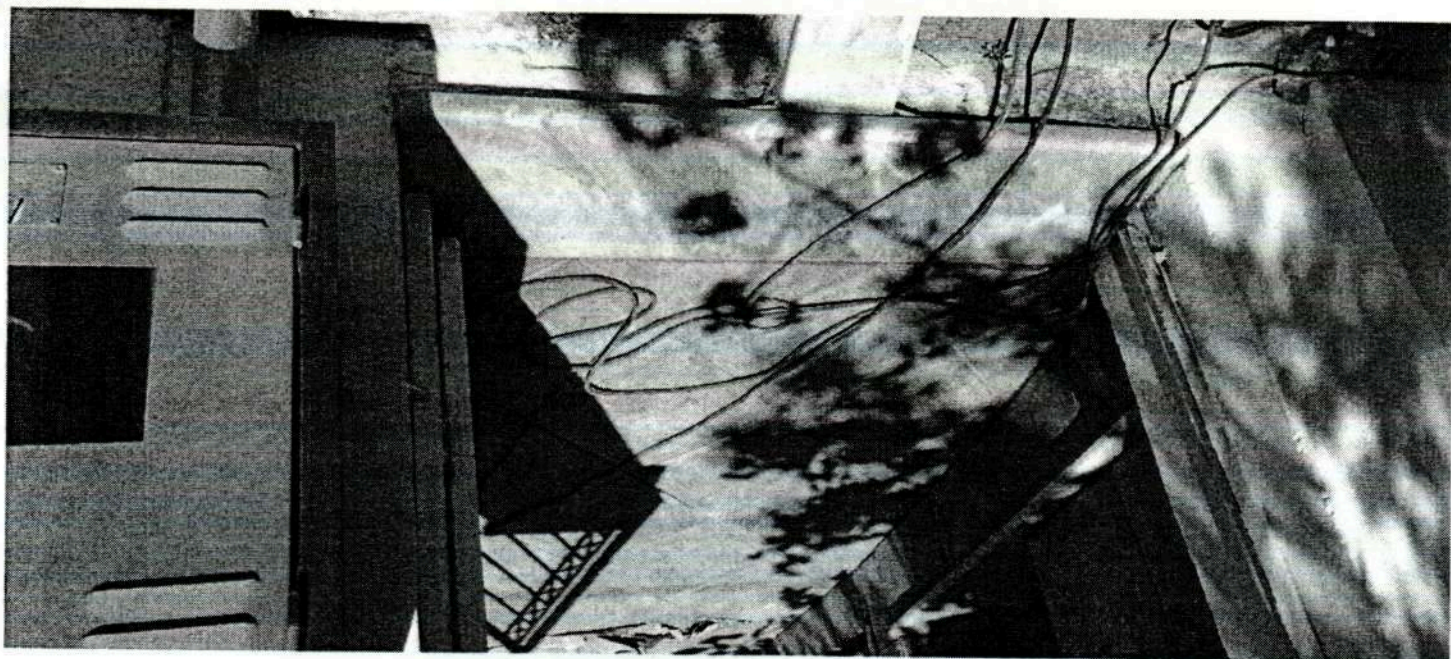
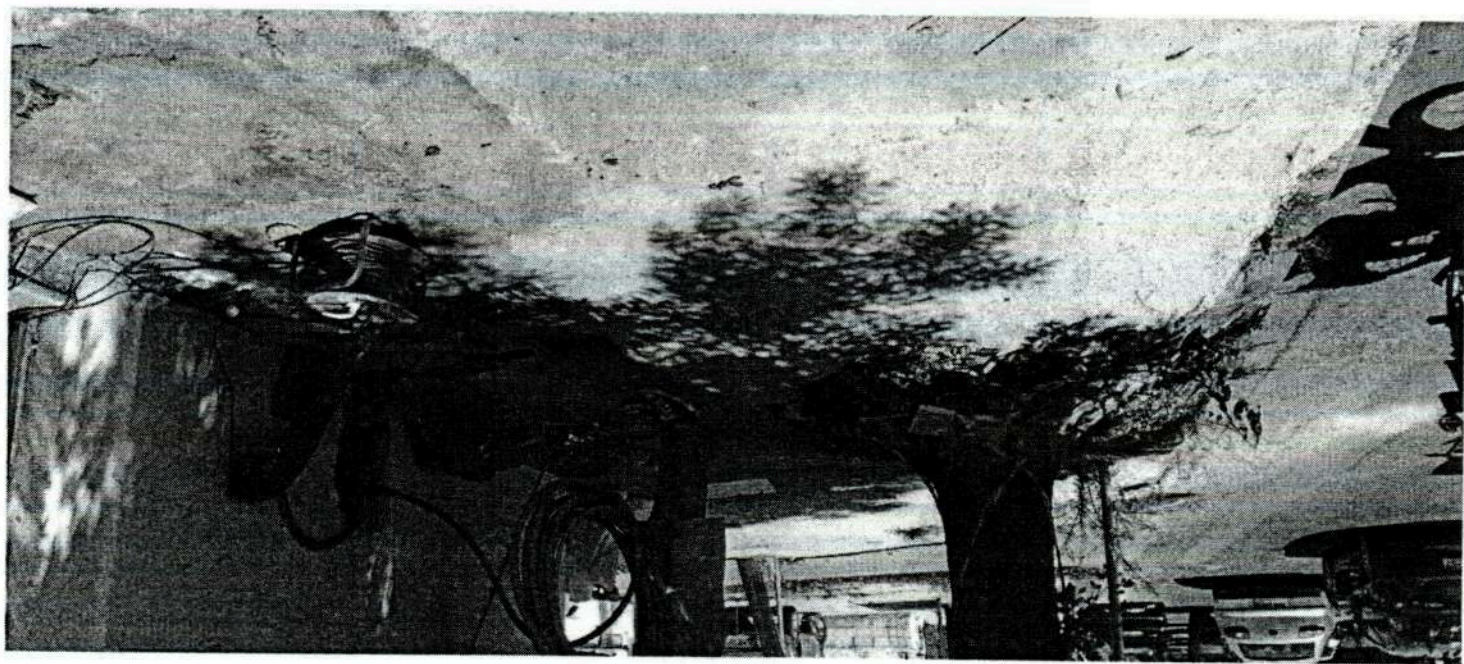
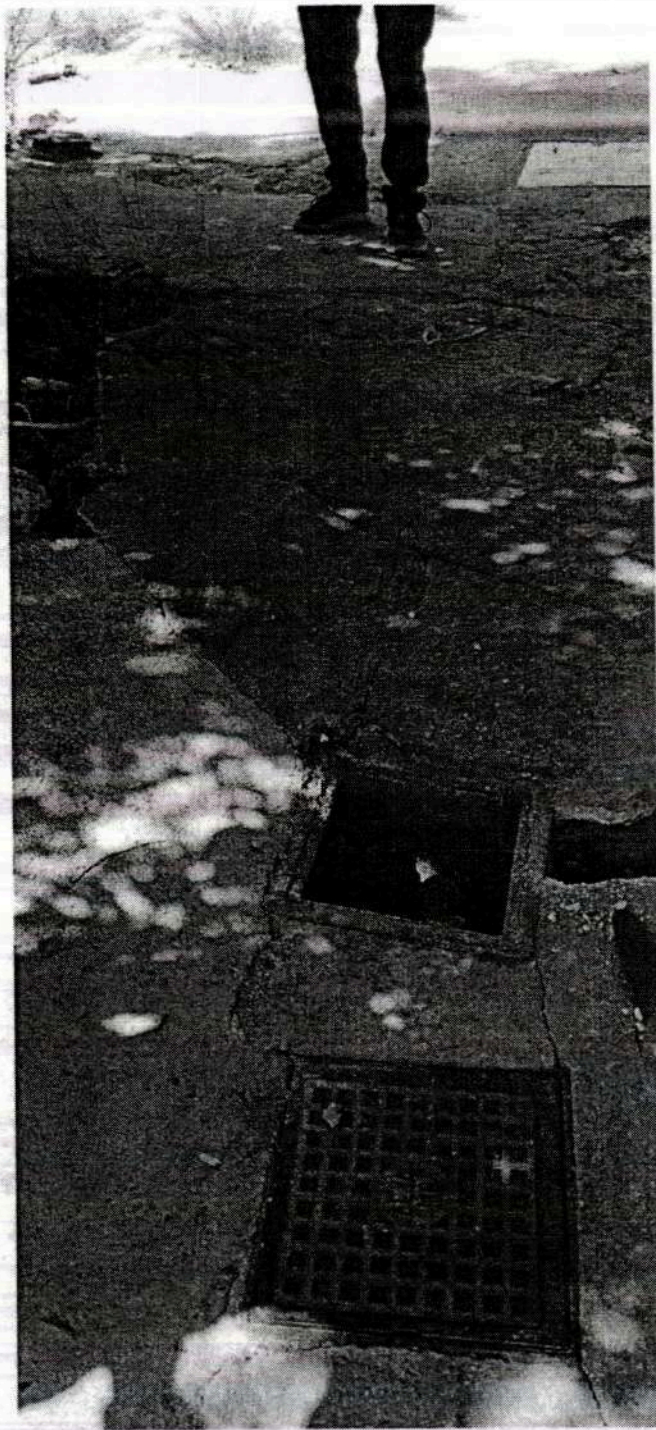
Έμπροσθεν του ανωτέρω κτιρίου - πρόκειται για τριώροφο κτίριο (ισόγειο, 1^{ος} και 2^{ος} όροφος) με αυλή και περιτοίχιση - υπάρχει δέντρο ύψους περίπου πέντε μέτρων, του οποίου το ριζικό σύστημα έχει προκαλέσει:

- α. Ανύψωση του επιπέδου του πεζοδρομίου, αποκόλληση και καταστροφή του σκυροδέματος περιμετρικά του δέντρου, που καθιστά απροσπέλαστο το πεζοδρόμιο,
- β. Εκτεταμένες ρηγματώσεις στο όριο του πεζοδρομίου με την περιτοίχιση της αυλής,
- γ. Ανύψωση της περιτοίχισης της ιδιοκτησίας έμπροσθεν του δέντρου,
- δ. Ανύψωση της επίστρωσης του δαπέδου της αυλής και ανύψωση της μεταλλικής αυλόθυρας.

- α. Ρηγματώσεις που έρχονται σ' επαφή με τα φρεάτια δύο υδρομετρητών της ΔΕΥΑΜΒ, το οποίο βρίσκεται σε απόσταση ενάμισι (1,5) μέτρου περίπου από το δέντρο,
- β. Ύπαρξη τμήματος του ριζικού συστήματος του δέντρου μέσα στο φρεάτιο της ΔΕΥΑΜΒ,
- γ. Γειτνίαση δύο παροχών φυσικού αερίου του κτιρίου με το δέντρο και το ανασηκωμένο πεζοδρόμιο,
- δ. Γειτνίαση με μεταλλική κολόνα σήμανσης φυσικού αερίου,
- ε. Γειτνίαση με φρεάτιο της ΔΕΗ

Λόγω των ανωτέρω διαπιστώσεων, θεωρείται ότι υφίσταται επικινδυνότητα για την περιτοίχιση του κτιρίου επί της οδού Μπότσαρη με αρ. 25.
