ΤΕΧΝΙΚΗ ΕΚΘΕΣΗ

Θέμα: Ζημιές σε εξώπορτα μονοκατοικίας από δέντρο επί πεζοδρομίου – Αίτημα κοπής /απομάκρυνσης

Διεύθυνση ακινήτου: Μπότσαρη 25

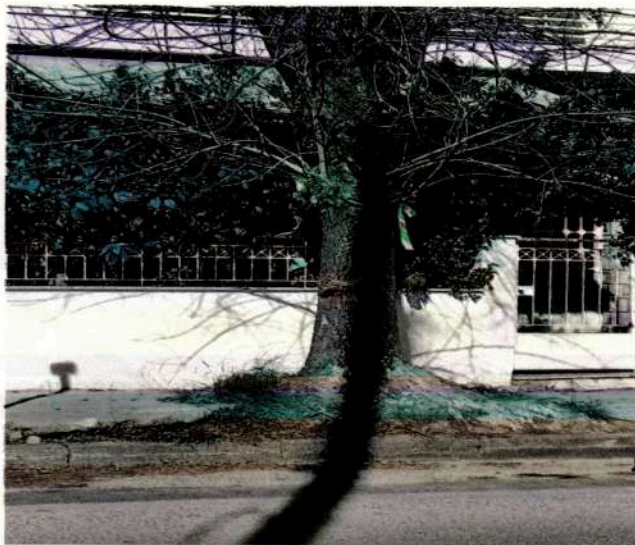
- Φωτογραφικό υλικό

Κατόπιν επιτόπιας παρατήρησης και φωτογραφικής τεκμηρίωσης, διαπιστώθηκε ότι υφίσταται **δέντρο μεγάλης ανάπτυξης** με έντονα ανεπτυγμένο ριζικό σύστημα, το οποίο έχει προκαλέσει **ανύψωση/παραμόρφωση του πεζοδρομίου** και **μηχανική καταπόνηση** στην είσοδο της μονοκατοικίας.

- Το ριζικό σύστημα έχει προκαλέσει **έντονη διόγκωση/ανύψωση** του εδάφους στην περιοχή του πεζοδρομίου.
- Η ανάπτυξη του κορμού και των ριζών βρίσκεται σε **πολύ μικρή απόσταση** από την εξώπορτα και την περίφραξη του ακινήτου.
- Έχει προκληθεί **παραμόρφωση/μετακίνηση** των στοιχείων εισόδου, με αποτέλεσμα η **εξώπορτα να μην κλείνει**, γεγονός που δημιουργεί:
 - πρόβλημα ασφάλειας του ακινήτου,
 - δυσχέρεια πρόσβασης/χρήσης της εισόδου,
 - ανάγκη άμεσης αποκατάστασης.
- Υφίσταται **κίνδυνος περαιτέρω επιδείνωσης** λόγω συνεχιζόμενης ανάπτυξης του δέντρου.
- Η ανύψωση του πεζοδρομίου μπορεί να προκαλέσει **κίνδυνο ατυχήματος** σε διερχόμενους πεζούς (πτώση/σκόνταμμα).

1. **Άμεση αυτοψία** από Τμήμα Πρασίνου/Τεχνική Υπηρεσία.
2. **Έγκριση κοπής και απομάκρυνσης** του δέντρου λόγω πρόκλησης ζημιών και επικινδυνότητας.
3. **Αποκατάσταση πεζοδρομίου** μετά την απομάκρυνση του δέντρου/ριζών, όπου απαιτείται.
4. Εφόσον κριθεί αναγκαίο, **αντικατάσταση με κατάλληλο είδος μικρότερης ανάπτυξης**, σε ασφαλή θέση.
