**ΤΕΧΝΙΚΗ ΜΕΛΕΤΗ****ΘΕΜΑ: Προμήθεια και τοποθέτηση μεταλλικής περίφραξης στο 28<sup>ο</sup> Δημοτικό Σχολείο Βόλου.**

Η παρούσα τεχνική έκθεση αφορά την αντικατάσταση της μεταλλικής περίφραξης συμπεριλαμβανομένης και της κεντρικής πόρτας στην κεντρική αυλή του 28<sup>ου</sup> Δημοτικού Σχολείου Βόλου, επί της οδού Πάφου στις Ν. Παγασές.

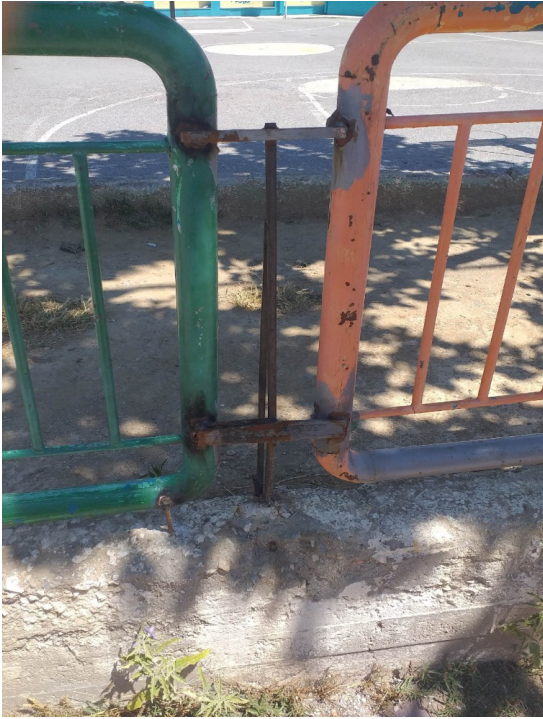
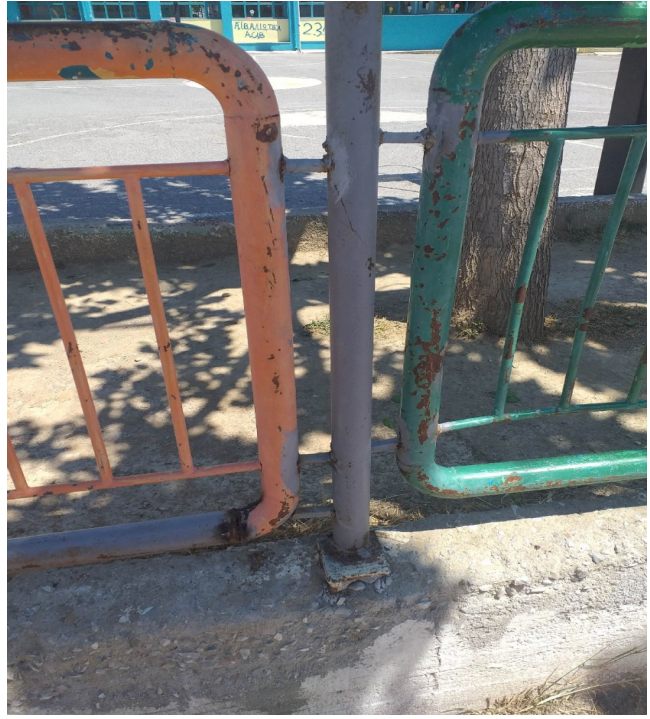
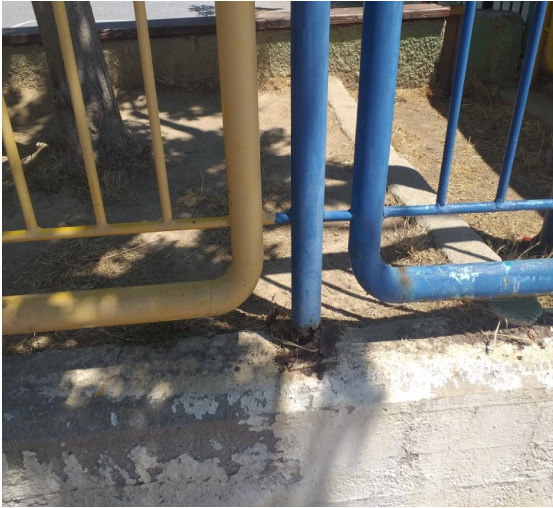
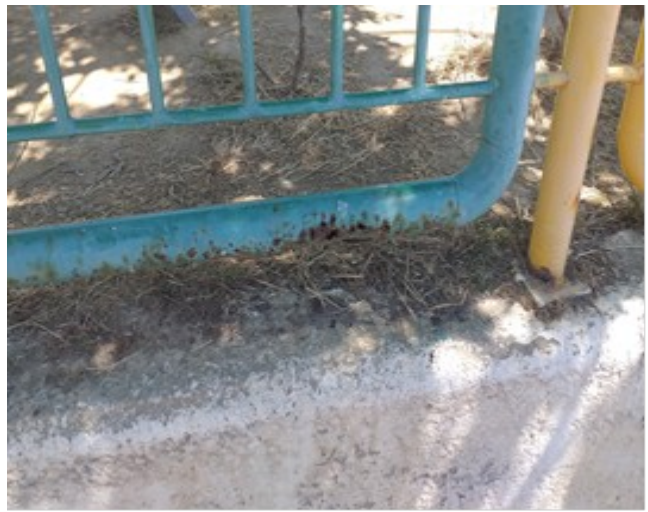
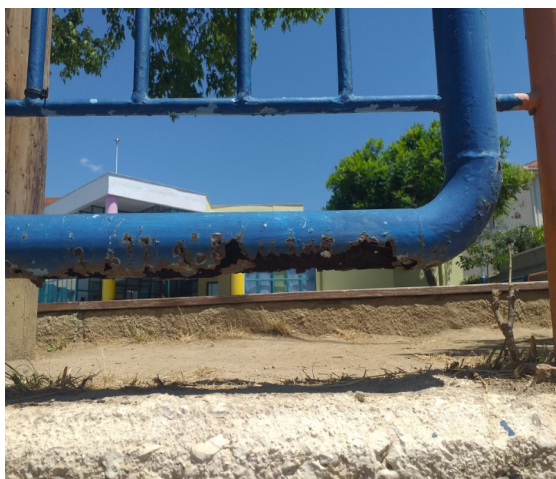
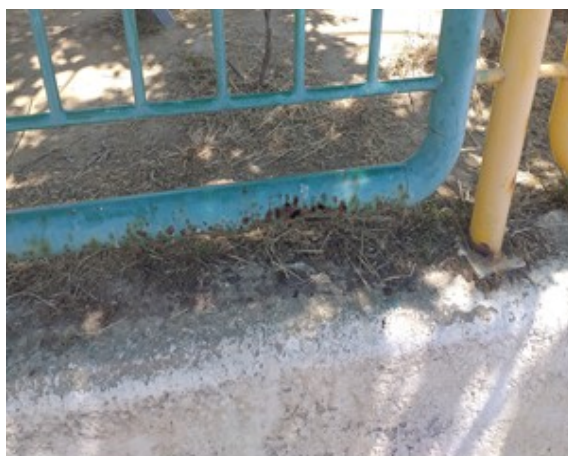
*Εικόνες 1,2,3,4,5,6*

Κατόπιν έγγραφης όχλησης του Διευθυντή και του Συλλόγου Γονέων και Κηδεμόνων του 28<sup>ου</sup> Δημοτικού Σχολείου Βόλου, το τμήμα συντηρήσεων προέβη σε επι τόπια αυτοψία στο προαύλιο χώρο του σχολείου και διαπιστώθηκε ότι τα σιδηρά κάγκελα της κεντρικής αυλής παρουσιάζουν έντονη αποσάθρωση λόγω εκτεταμένης σκουριάς, ειδικά στα σημεία ενώσεων των σιδηροσωλήνων και στην βάση των κάθετων σιδηροσωλήνων που την στηρίζουν με το περιμετρικό τοίχείο (εικόνες 1,2,3,4,5,6). Επίσης η κεντρική πόρτα παρουσιάζει και αυτή διάβρωση και δυσκολία στον χειρισμό της (εικόνα 7).

Για τον λόγο ότι τα κάγκελα δεν επιδέχονται πλέον καμία άλλη επέμβαση (συνέχεια ξεκολλάνε στα σημεία που έχει γίνει κόλληση) και για την ασφάλεια των μαθητών προτείνουμε την αντικατάστασή τους με νέα κάγκελα συμπαγή και όχι σιδηροσωλήνες. Επιπλέον θα ενισχυθεί με σενάζ το υφιστάμενο περιμετρικό τοίχείο, εντός του οποίου θα εγκιβωτισθεί η κάθετη κολώνα στήριξης της νέας περίφραξης.

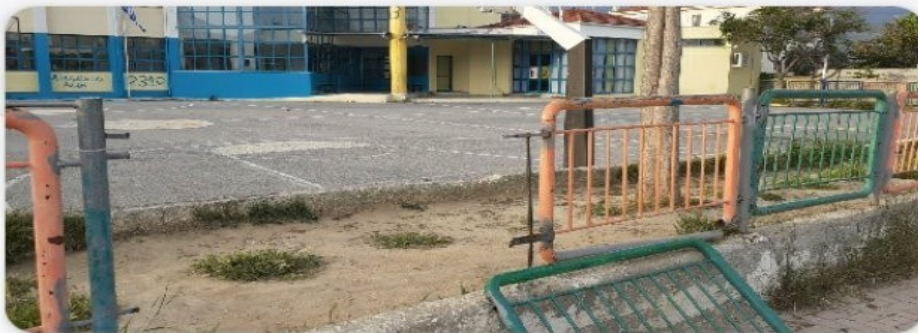
Εικόνα 8

Αποτέλεσμα της αποσάθρωσης που έχουν υποστεί, είναι η συνεχόμενη αποκόλληση ολόκληρων τμημάτων από την περίφραξη (εικόνα 8), πράγμα που μέχρι στιγμής αντιμετωπιζόταν με τα συνέργεια του τμήματος Συντηρήσεων του Δήμου, με εξωτερικούς σιδεράδες και με εθελοντές γονείς.

Επείγον!! Στο 28 δημοτικό σχολείο περιοχή Αιβαλιωτικά έχουν ξεκολλήσει τα κάγκελα καθώς είναι σάπια και πρόχειρα συγκολλημένα. υπάρχει κίνδυνος να φύγει παιδί μαζί με το καγκελο και επίσης υπάρχει πλέον δίοδος να μπαίνουν κάθε βράδυ όλο και περισσότεροι.
