ΔΗΜΟΣ ΒΟΛΟΥ
ΔΙΕΥΘΥΝΣΗ ΤΕΧΝΙΚΩΝ
ΥΠΗΡΕΣΙΩΝ

ΤΜΗΜΑ ΟΔΟΠΟΙΑΣ

ΘΕΜΑ: Απάντηση σε έγγραφο.

Σε απάντηση του σχετικού εγγράφου και κατόπιν αυτοψίας που διενεργήθηκε από κλιμάκιο της Υπηρεσίας μας, διαπιστώθηκε η ύπαρξη ενός φοίνικα επί του κοινόχρηστου πεζοδρομίου της οδού Τρικούπη 118, στο Βόλο, έμπροσθεν οικίας.

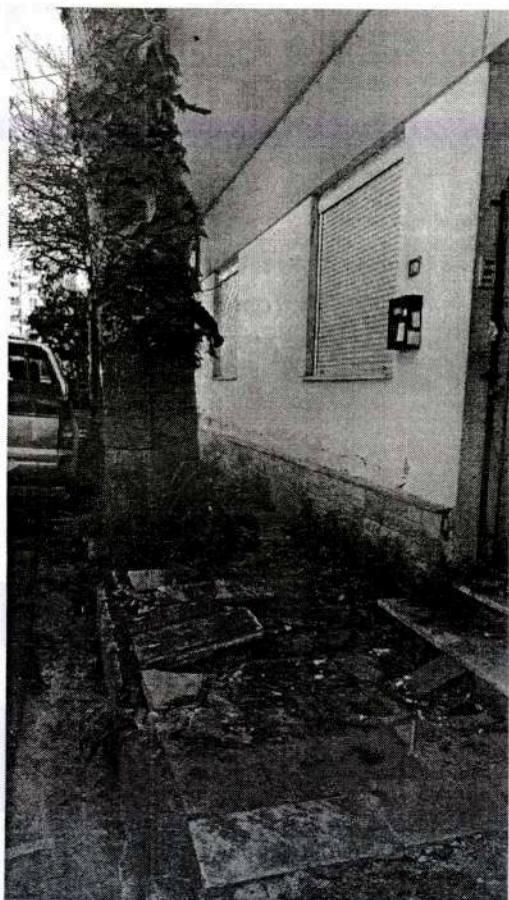
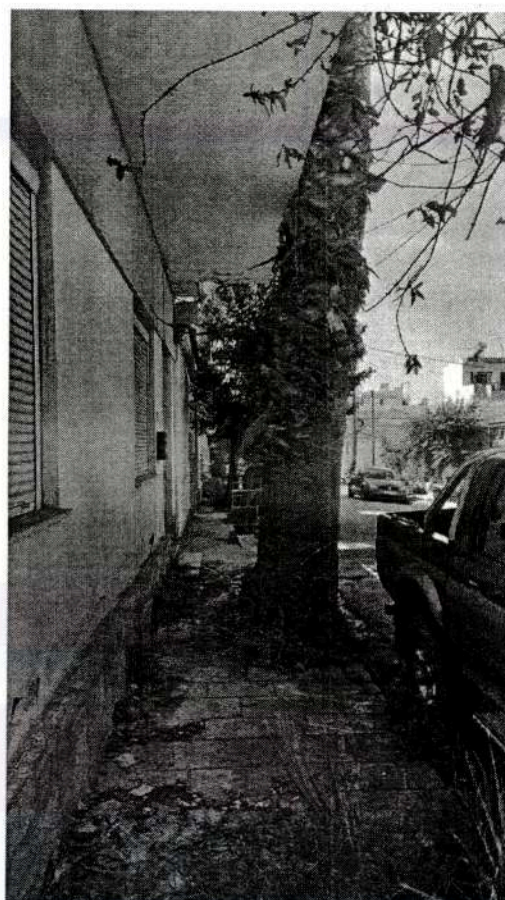
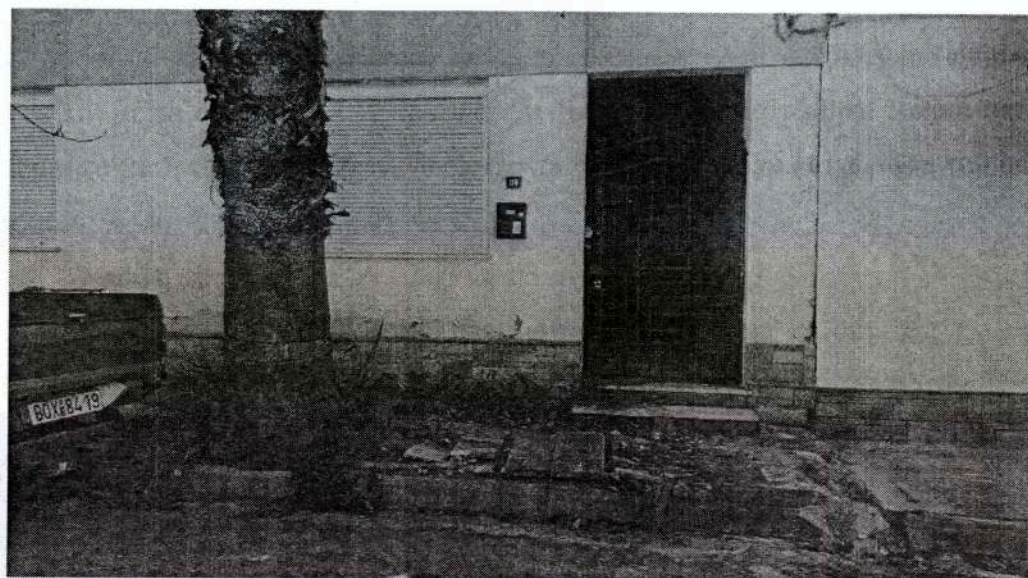
ΑΠΟΣΠΑΣΜΑ ΦΩΤΟΓΡΑΦΙΩΝ

Όπως διαπιστώθηκε, το ριζικό σύστημα του φοίνικα έχει σπάσει και ανασηκώσει το υπάρχον πεζοδρόμιο από πλάκες από Πηλίου, δημιουργώντας έντονη ανισοσταθμία μεταξύ του σημείου των αποκολλημένων και υπερυψωμένων πλακών σε σχέση με τα υψόμετρα των κρασπέδων. Επιπλέον, διαπιστώθηκε τοπικά σπάσιμο και μετατόπιση των κρασπέδων, χωρίς ωστόσο να διαφαίνεται εισχώρηση του ριζικού συστήματος εντός του οδοστρώματος.

Άποψη μας είναι ότι ο εν λόγω φοίνικας προκαλεί προβλήματα στη λειτουργία του πεζοδρομίου και στην ασφαλή χρήση του από τους πεζούς, ως εκ τούτου εισηγούμαστε την απομάκρυνσή του.
